Účinnost protismykových úprav na cementobetonových a asfaltových vozovkách

Effectiveness of Skid Resistance of Concrete and Asphalt Pavement Surface

Ostrava 2021

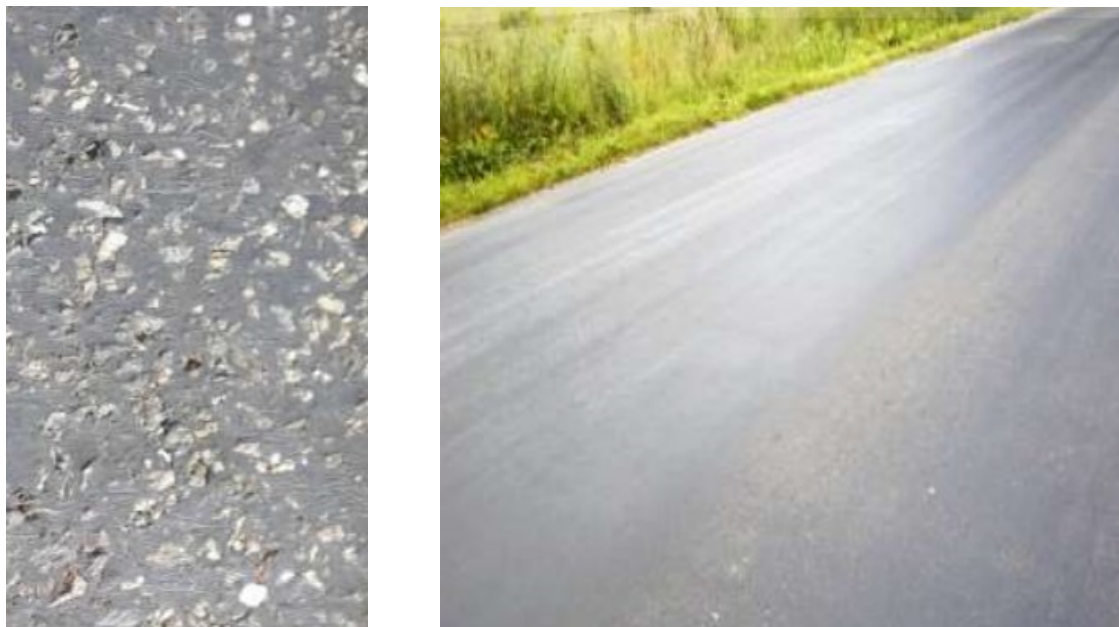
Obrázek 3 - Ztráta makrotextury [12]

U asfaltových směsí je příčinou nevhodná skladba směsi, použití asfaltu s vyšší penetrací nebo jeho nadměrné množství. Povrch vozovky se stává uzavřený a hladký. [12]

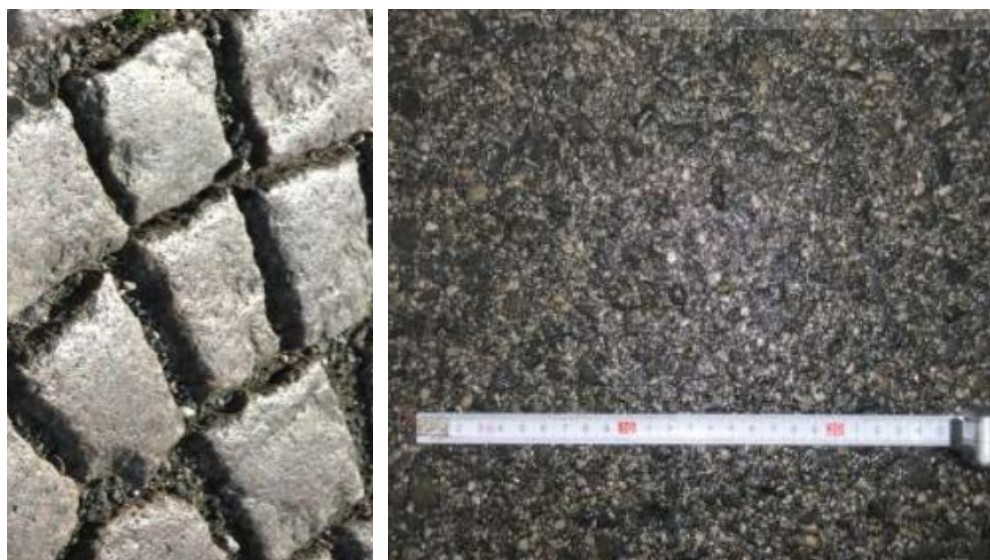
Obrázek 4 – Ztráta mikrotextury [12]

Použití snadno ohladitelného kameniva – nesplňuje požadavky souboru norem ČSN EN 13108-5 až 7 pro použití v ohrusných vrstvách. [12]

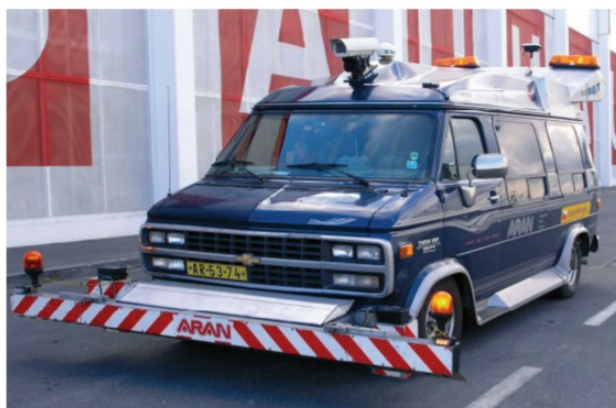
Obrázek 10 - Měřicí zařízení ARAN [11]

Zařízení na měření makrotextury – makrotexturu můžeme získat výpočtem parametru střední hloubky textury MTD nebo střední hloubky profilu MPD. V kapitole 6.3. je popsán postup odměrné metody na výpočet MTD. Střední hloubka profilu se měří pomocí laserového zařízení ARAN nebo HawkEye 1000. [11]

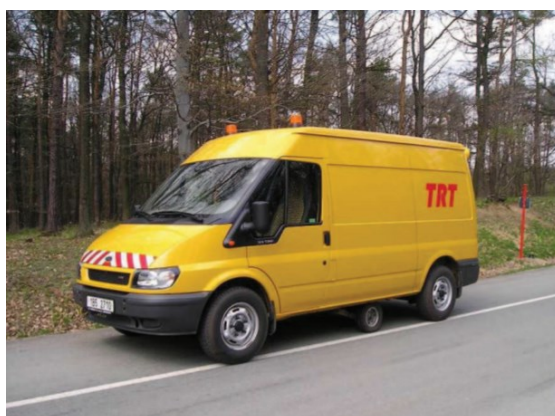
Obrázek 11 - Měřicí zařízení TRT [11]

Zařízení na měření součinitele tření – v Česku je používáno zařízení TRT (Tatra Runway Tester) a GripTester. Zařízení TRT měří také podélné nerovnosti vyjádřené mezinárodním indexem nerovnosti IRI, pořizuje videozáznam a digitální snímky z měření, lokalizuje data souřadnicemi GPS. [11]

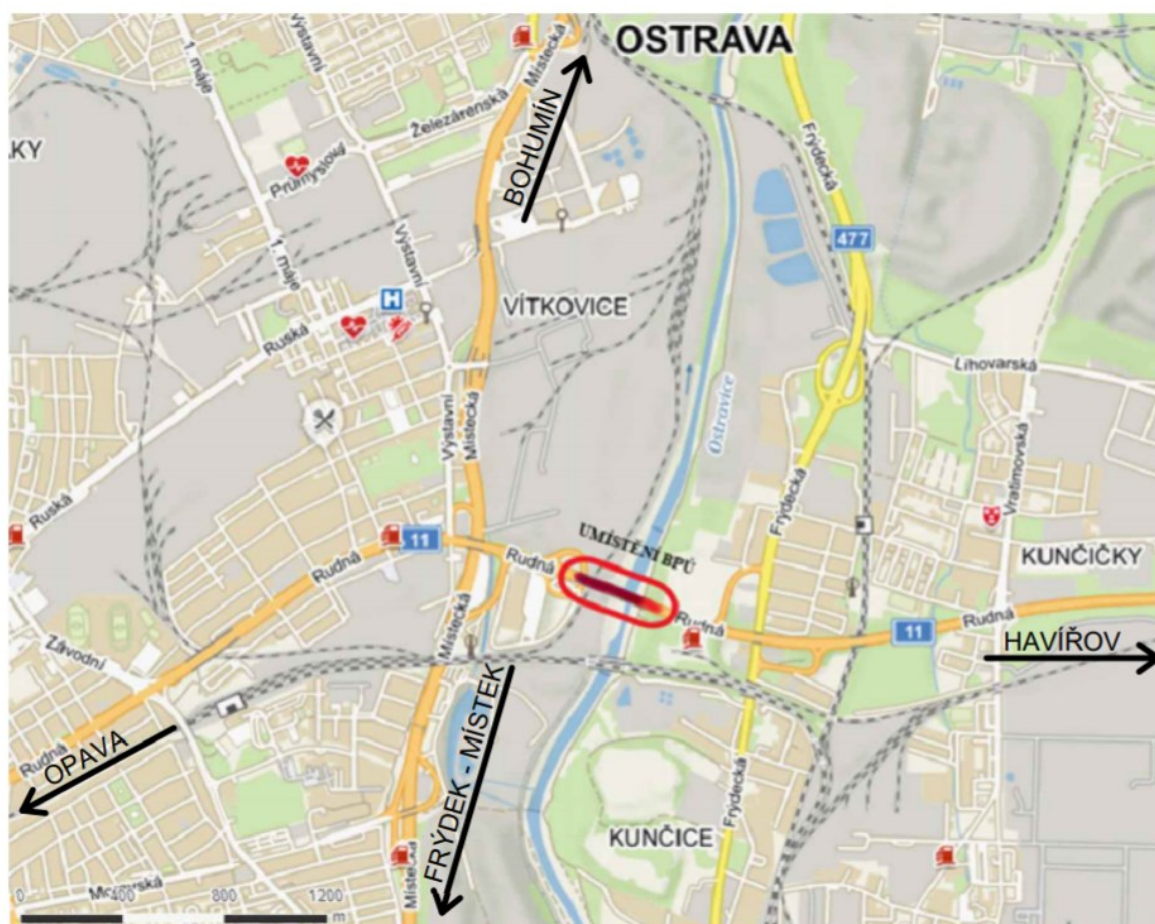
- Poloha: přímý úsek silnice I/11 na pomezí Ostrava – Vítkovice a Ostrava – Kunčice.
- Datum aplikace: 2015, při rekonstrukci mostu v roce 2018 byla z větší části odstraněna (tmavě červená barva obr.14).
- Technologie: FROSTGRIP (modrá) – zabráňuje vzniku náledí.
- Délka BPÚ: 315 m, dnes 80 m, BPÚ sloužila jako zkušební úsek pro technologii FROSTGRIP.
- Nehodovost: 40 nehod se zde vyskytuje před datumem aplikace od roku 2006. U sedmi nehod je způsobeno lehké zranění. Od roku 2015 do roku 2018, kdy byla aplikace BPÚ z části odstraněna se zde vyskytuje 12 nehod z toho u dvou je způsobeno lehké zranění. Po dobu dalších 3 let do roku 3/2021 se na úseku stalo 16 nehod (3 lehké zranění), nehody jsou zapříčiněny jízdou v protisměru, nedodržením bezpečné vzdálenosti vozidel.[8]
- Maximální dovolená rychlost: 80 km/h.

Obrázek 14 - Umístění BPÚ první zkoumaný úsek [9]

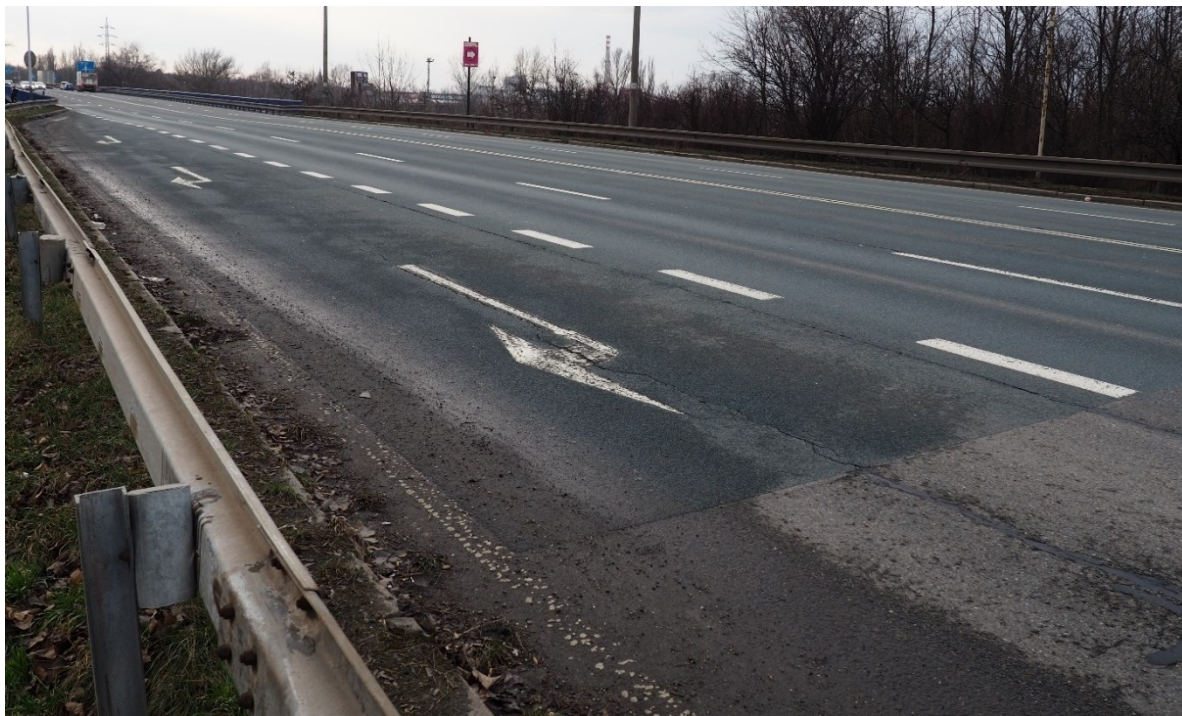
Na této protismykové úpravě jsem si všiml vysokého vzniku trhlin v místech vodorovného dopravního značení. Většina trhlin je zapříčiněno poruchami podkladu. Na obrázku 16 se vyskytuje příčná trhlina. Neobjevuje se zde odlupování vrstvy, ani ztráta zrn kameniva. Dle mého názoru by mělo dojít k lokální údržbě trhlin.

Obrázek 15 - Pohled na BPÚ ze směru Havířov

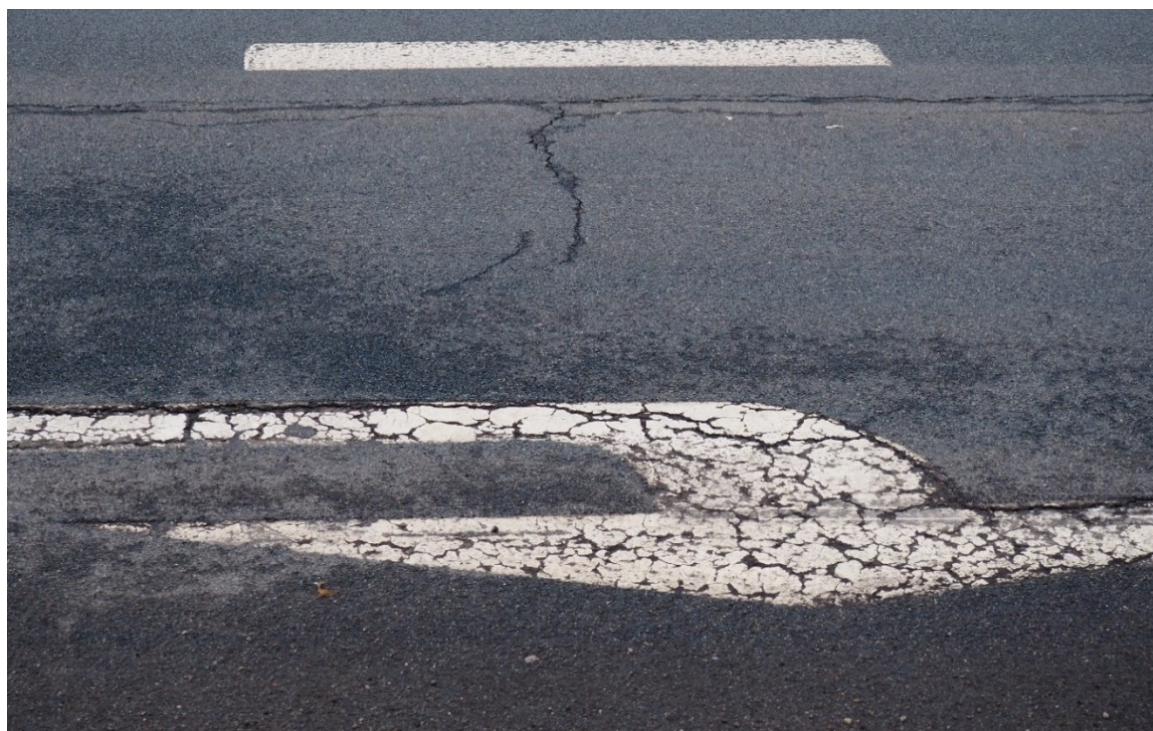
Obrázek 16 – Trhliny na BPÚ a vodorovném dopravním značení

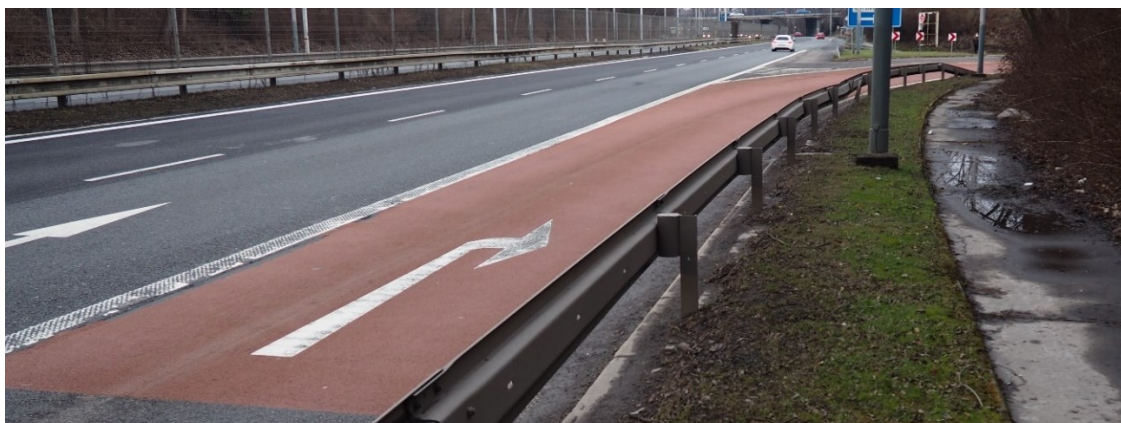
Protismyková úprava se nachází ve směrovém oblouku na obrázcích níže můžeme vidět, že je zde veden chodník bez přechodu pro chodce – hrozí zde velké riziko srážky s chodcem. Bezpečnostní protismyková úprava zde nevykazuje žádné větší poruchy. Vyskytuje se zde pouze odlupování vrstvy v místě vodorovného dopravního značení obr. 20. Trhliny jsou zapříčiněné poruchou podkladu. Maximální dovolená rychlost je v tomto úseku řidiči často překročena. BPÚ je na konci záruční doby (5 let od doby aplikace) pořád v dobrém stavu.

Obrázek 18 - Pohled na BPÚ ze směru Ostrava – Hrabůvka

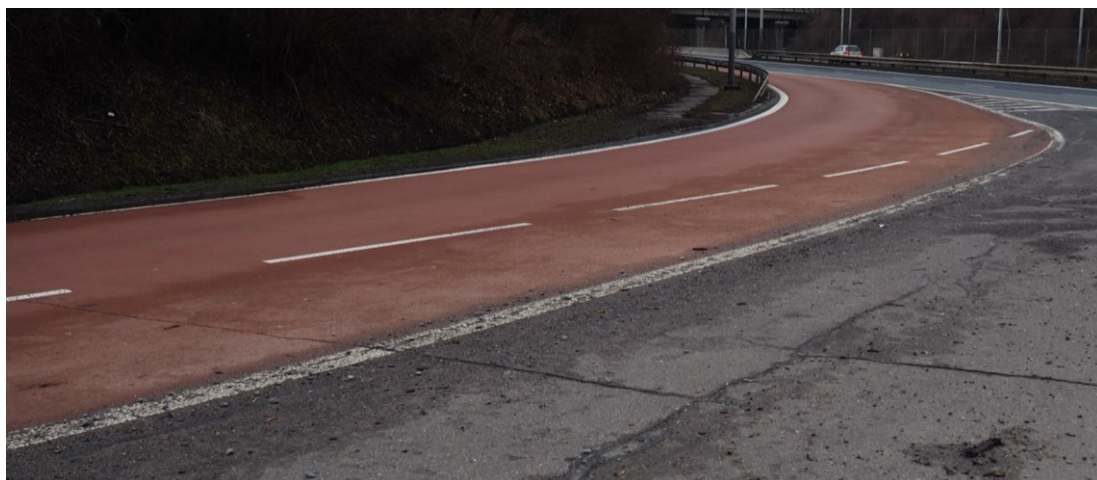
Obrázek 19 - Pohled na směrový oblouk

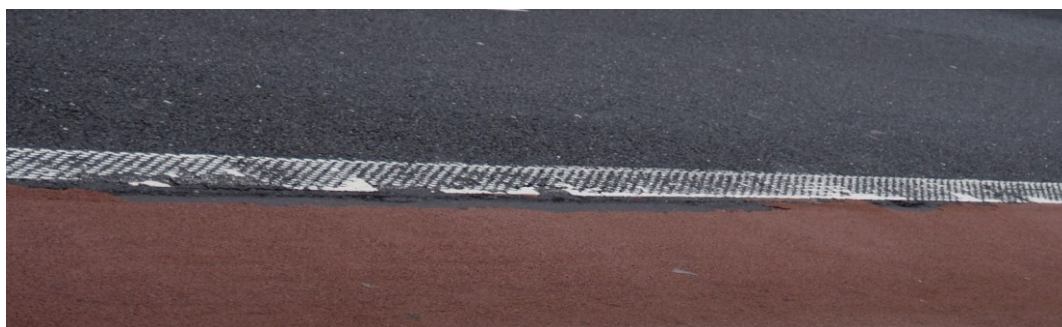
Obrázek 20 - Odlupování vrstvy v místě vodorovného dopravního značení

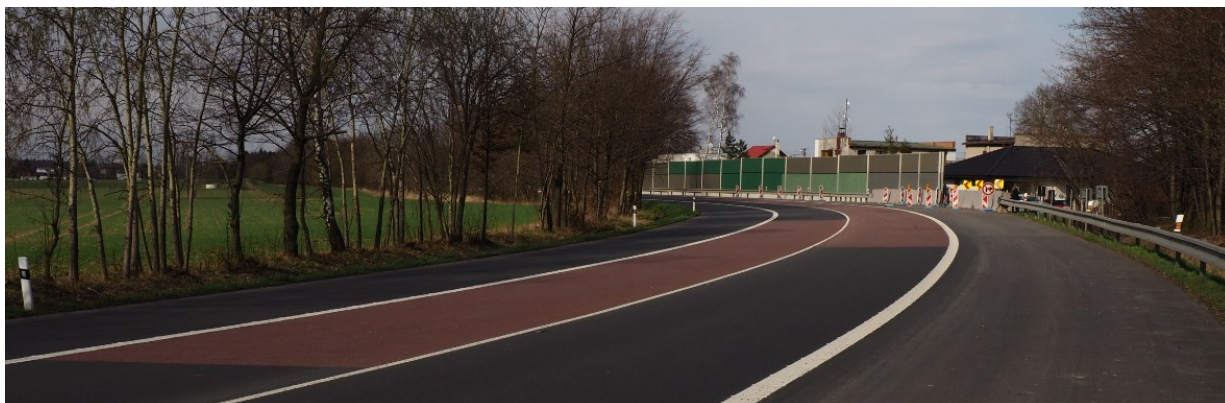
Protismyková úprava se nachází ve směrovém oblouku a také na nově vybudované tříramenné křižovatce. Jedoucí vozidla překračují často maximální dovolenou rychlost a přejíždějí ve směrovém oblouku do protisměru. Bezpečnostní protismyková úprava vykazovala pouze dvě menší vady – odlupování zrn kameniva v kruhovém průměru 2-4 cm obrázek 24. Vady nijak nenarušují funkci BPÚ, není tedy nutná údržba.

Obrázek 22 – Pohled na směrový oblouk ze směru Krmelín

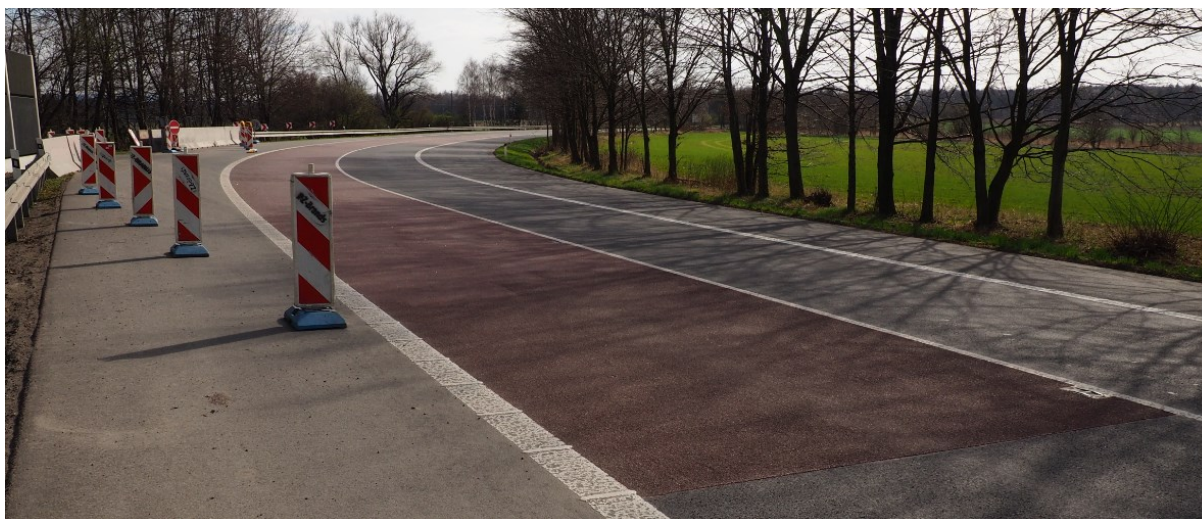
Obrázek 23 – Pohled na směrový oblouk ze směru Nová Bělá

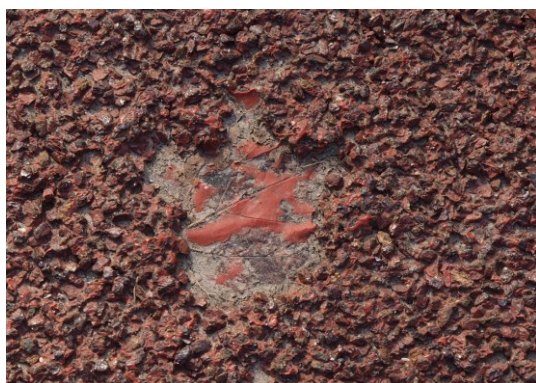
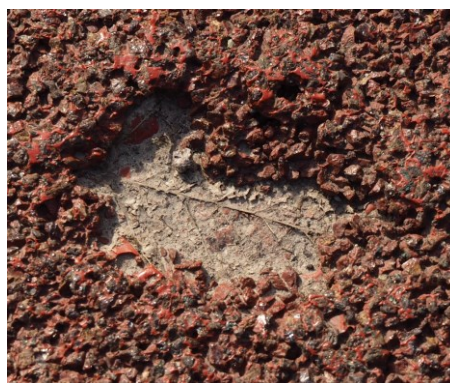
Obrázek 24 - Odlupování zrn vrstvy kameniva

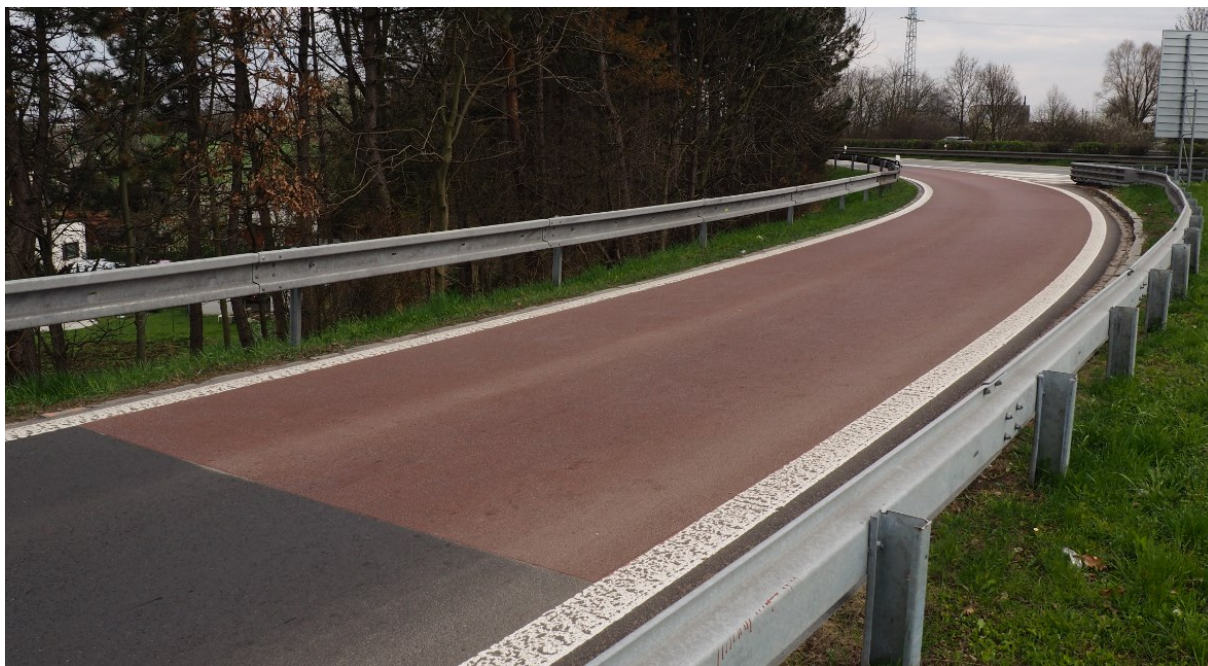
Protismyková úprava se nachází ve směrovém oblouku na sjezdu ze silnice I/11. Směrový oblouk má nízký poloměr a silnice je jednopruhová se šířkou 4 m. Mnoho řidičů nedodržuje maximální povolenou rychlost, to má za následek srážku vozidla s pevnou překážkou (svodidla, směrový sloupek, patník apod.). Vzhledem k tomu, že datum realizace byl 10/2020, BPÚ je ve velice dobrém stavu.

Obrázek 26 - Pohled na směrový oblouk v místě sjezdu na ul. Nad Porubkou

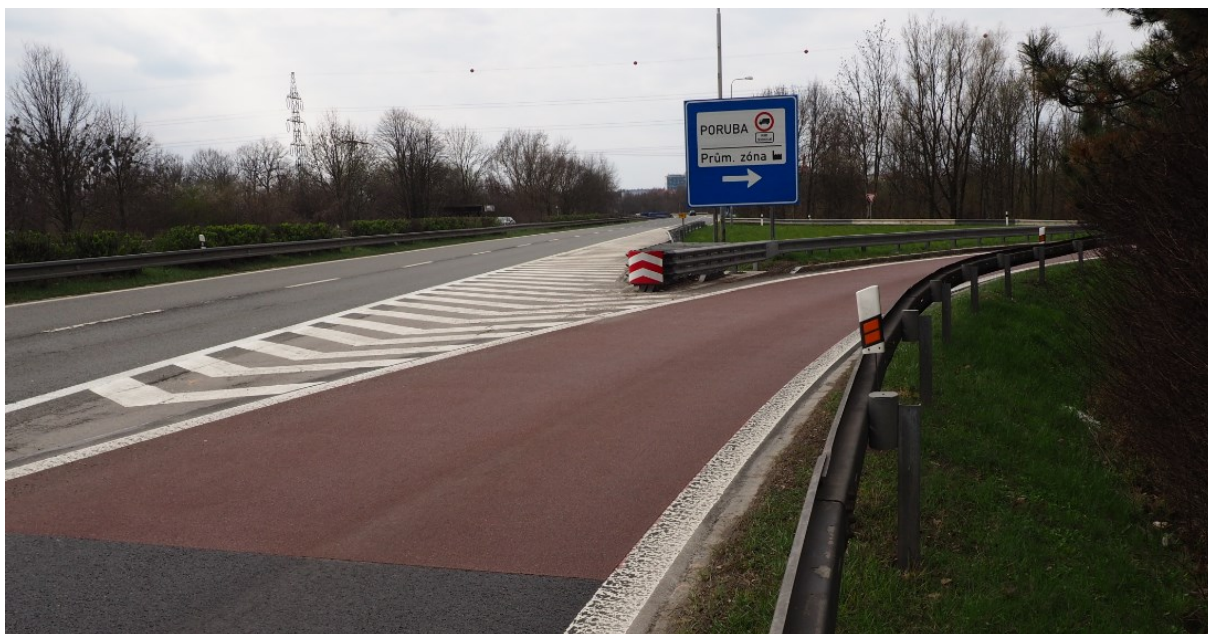
Obrázek 27 - Pohled na aplikaci BPÚ z ul. Rudná

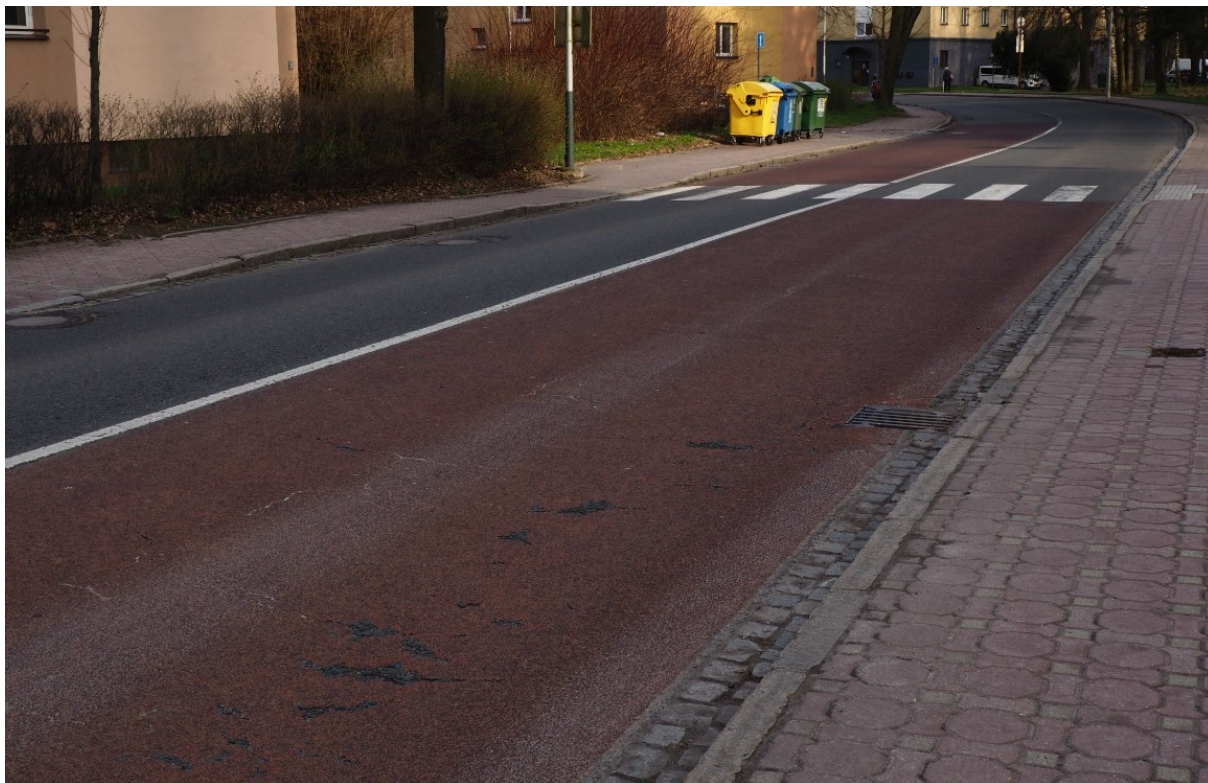
Na místní komunikaci Čujkovova byly vybrány dva úseky BPÚ, které se nachází před přechodem pro chodce. Úseky zcela nesplňují požadavky na BPÚ dle tabulky 10. Jak můžeme vidět na obrázcích níže, vyskytuje se zde velký počet trhlin, odlupování vrstvy kameniva a ztráta zrn kameniva. BPÚ svou funkci plní pouze vizuálně – upozorňuje řidiče na místo s přechodem pro chodce. Odlupování vrstev a vznik trhlin je příčinou častého brždění vozidel před přechodem pro chodce. Pro funkci snížení brzdné dráhy, by mělo dojít k nové pokládce BPÚ.

Obrázek 29 - Pohled na BPÚ před přechodem pro chodce – úsek v přímé

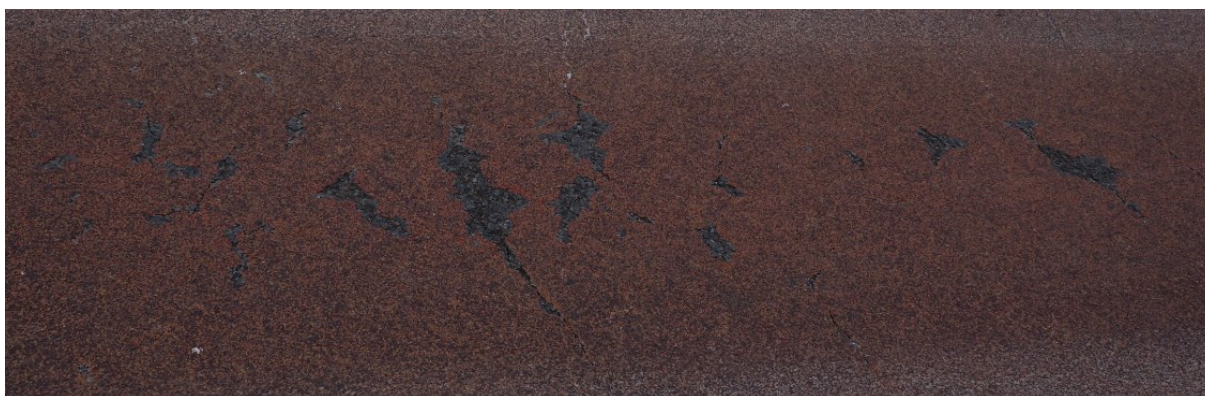
Obrázek 30 - Trhliny a odlupování vrstvy

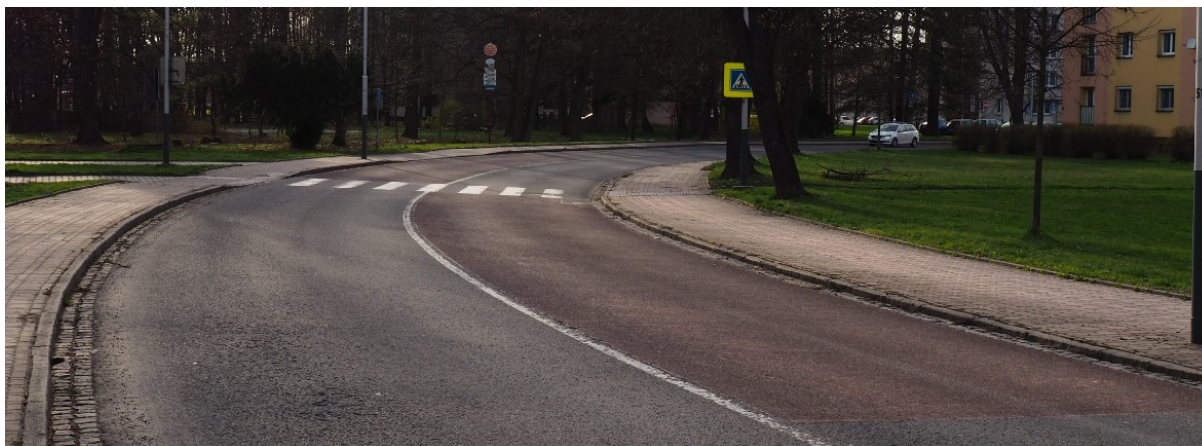
Obrázek 31 - Pohled na BPÚ před přechodem pro chodce – úsek ve směrovém oblouku

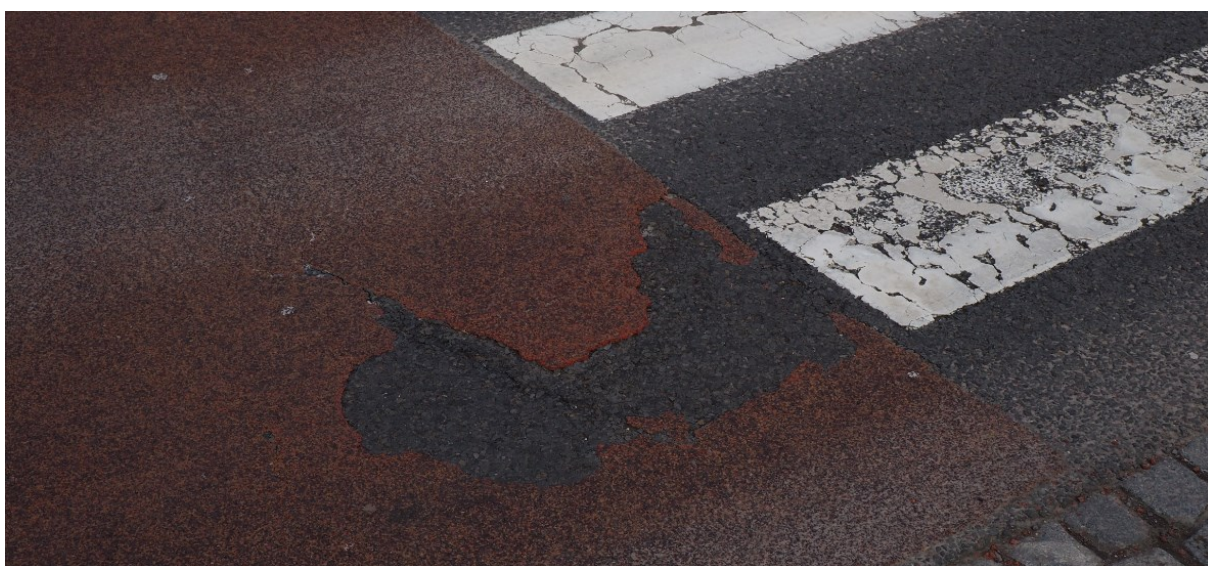
Obrázek 32 – Úplná ztráta zrn kameniva BPÚ těsně před přechodem pro chodce

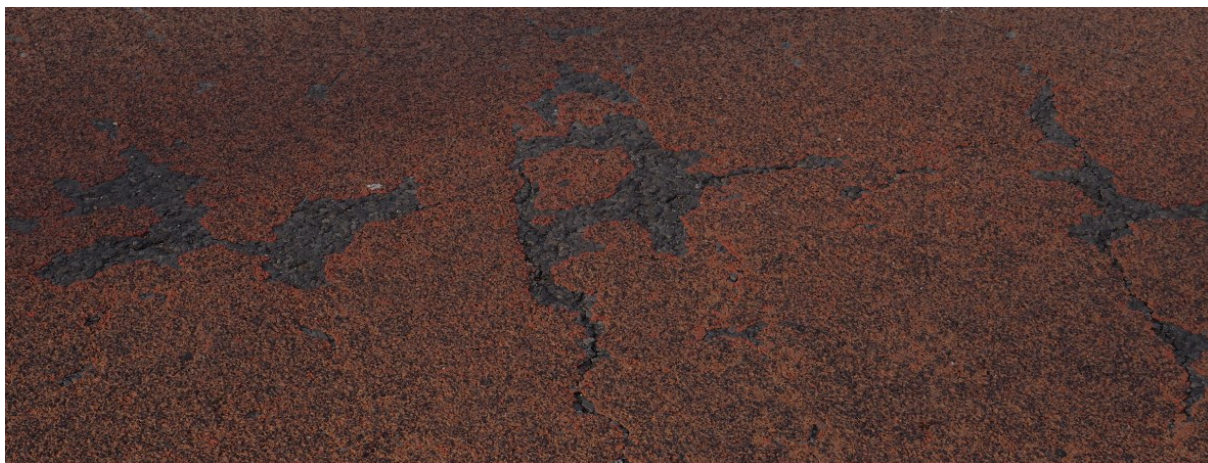
Obrázek 33 - Trhliny a odlupování vrstvy zrn kameniva BPÚ

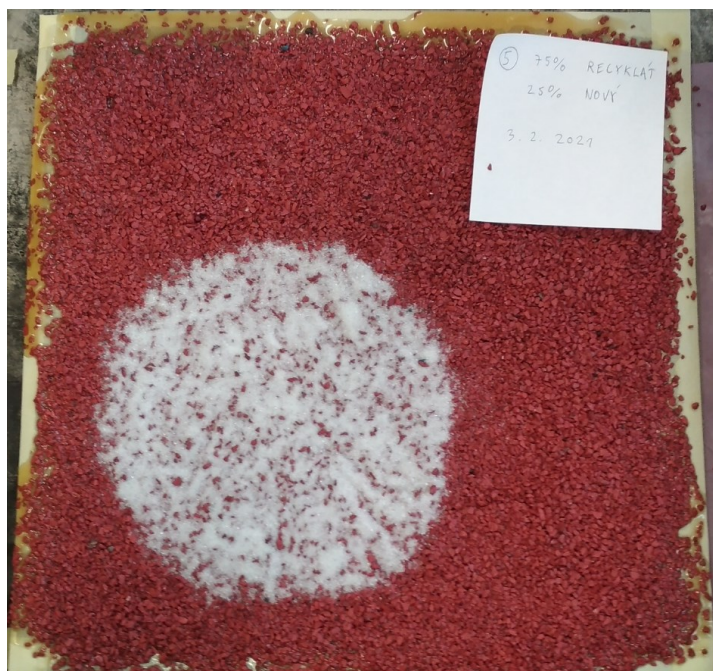
Obrázek 36 – Metoda MTD – vzorek č.4

Měření bylo provedeno následujícím způsobem – povrch zkušební vzorku se očistí drátěným kartáčem a následně měkkým štětinovým tak, aby odstranili všechny nečistoty a zbylá uvolněná zrna kameniva. Princip měření spočívá v použití stejného množství homogenního materiálu (skleněné kuličky), který se rovnoměrně rozprostře a zcela zarovná do jedné roviny. Objem materiálu je stanoven na $25\,000\,(25\,\text{ml}) \pm 150\,\text{mm}^3$. Poté se změří čtyři hodnoty průměru kruhové plochy vyplněné materiálem, v našem případě bylo k měření použito posuvné měřítko. Výsledkem je střední hloubka makrotextury MTD. Poté vyhodnotíme dle TP 213 [6], zda splňují podmínky na nově zhotovené BPÚ.

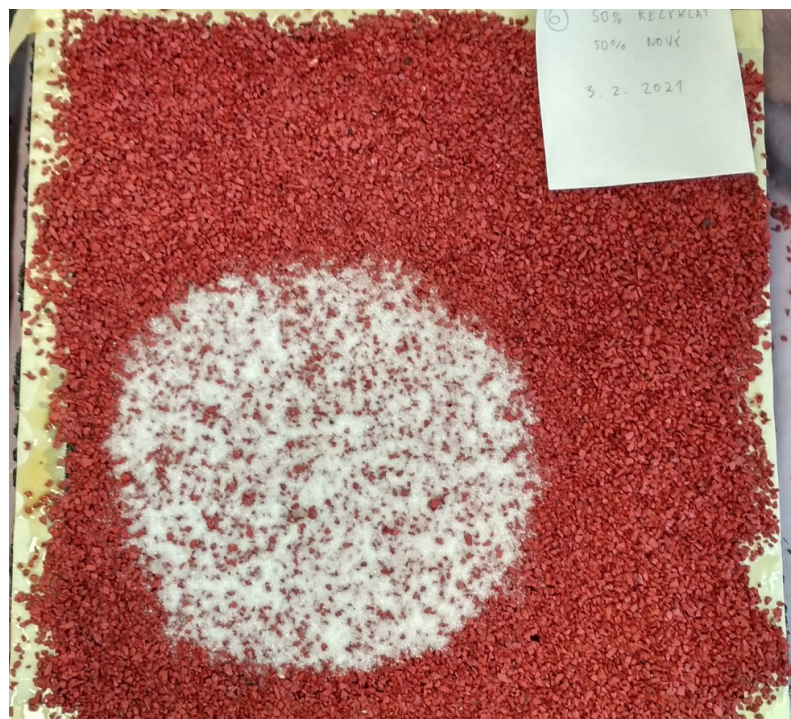
Obrázek 37 – Metoda MTD – vzorek č.8

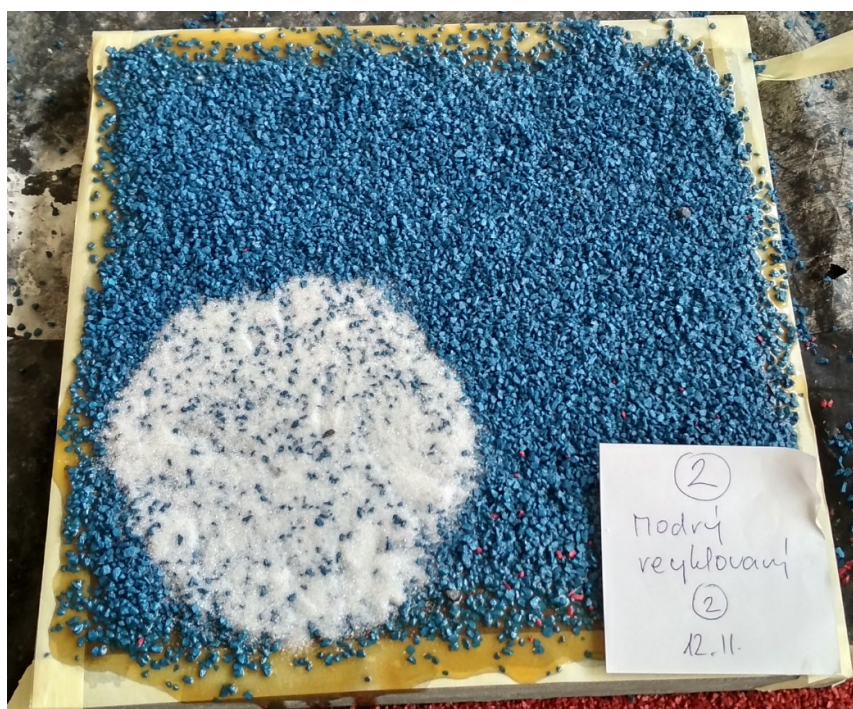
Obrázek 38 – Metoda MTD – vzorek č.12

V tabulce 13 najdeme výsledné hodnoty střední hloubky makrotextury, kde je použito kamenivo typu FROSTGRIP na cementobetonový povrch. Byly k dispozici pouze tři vzorky, které byly poté použity pro destruktivní tahové zkoušky. Hodnoty opět vyhovují požadavkům na BPÚ. Největší hodnota je 2,30 mm, ovšem u kameniva FROSTGRIP mohou dosahovat hodnoty střední hloubky makrotextury na 4 mm. Nejnižší hodnota se rovná 1,59 mm. Když porovnáme kamenivo FROSTGRIP a Tyregrip, lze říct, že FROSTGRIP dosahuje větších hodnot střední hloubky makrotextury.

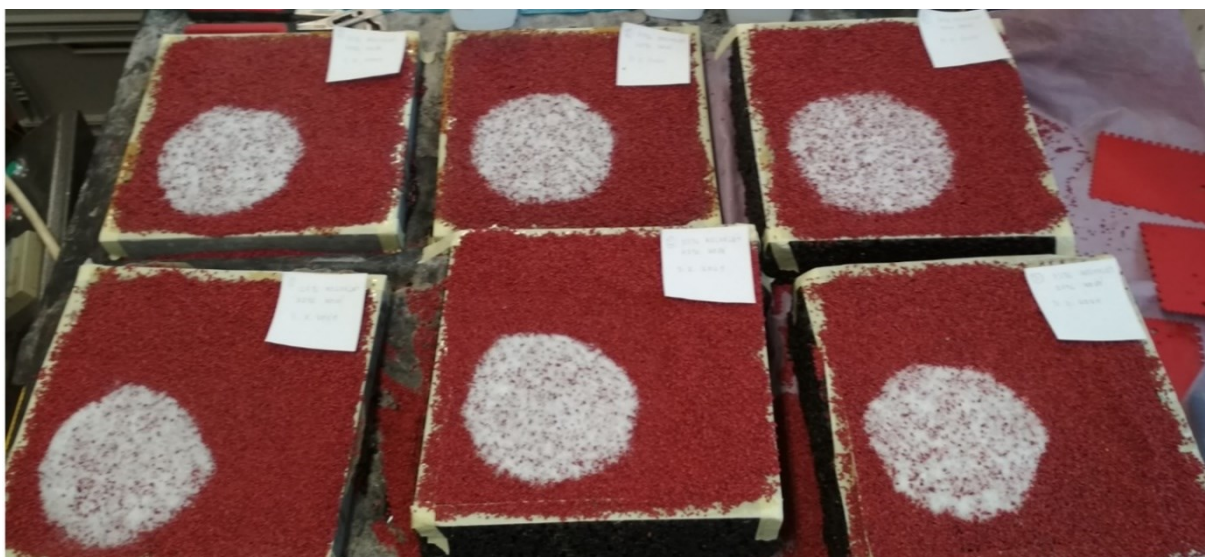
Obrázek 39 – Metoda MTD, přehled vzorků
